MINUTA DEL <u>SEGUNDO</u> RECORRIDO DE VERIFICACIÓN DE SEGURIDAD E HIGIENE DEL AÑO <u>2024</u> DEL EDIFICIO DE LA <u>DIRECCIÓN GENERAL</u>.

EN LA CIUDAD DE <u>CHETUMAL</u> QUINTANA ROO, SIENDO LAS <u>13:30</u> HRS. DEL DÍA <u>27</u> DEL MES DE <u>JUNIO DE</u> <u>2024</u>, NOS ENCONTRAMOS REUNIDOS LOS INTEGRANTES DE LA COMISIÓN DE SEGURIDAD Y SALUD EN EL TRABAJO PARA REALIZAR EL RECORRIDO DE VERIFICACIÓN EN LA ENTRADA PRINCIPAL DE <u>LA DIRECCIÓN GENERAL DEL CENTRO DE ESTUDIOS DE BACHILLERATO TÉCNICO "EVA SÁMANO DE LÓPEZ MATEOS."</u>

**CENTRO DE TRABAJO: DIRECCIÓN GENERAL**

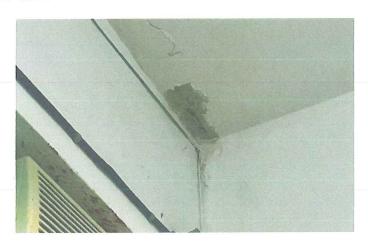
## EVIDENCIAS DEL INTERIOR DEL DEPARTAMENTO DE RECURSOS MATERIALES Y SERVICIOS GENERALES:

INCIDENCI A PERSISTEN TE	ÁREA DONDE SE ENCUENTR A	DESCRIPCI ÓN
99-DIVERSAS (FALTA DE MANTENIMIENTO A TECHO)	ENTRADA PRINCIPAL DEL EDIFICIO	DESPRENDIMIENTO EN TECHO DE LA ENTRADA PRINCIPAL DEL EDIFICIO DEJANDO A LA VISTA LAS VIGAS.
99-DIVERSAS (FALTA DE MANTENIMIENTO	RECURSOS MATERIALES Y SERVICIOS GENERALES	DESPRENDIMIENTO EN TECHO DE LA OFICINA DE RECURSOS MATERIALES Y SERVICIOS GENERALES

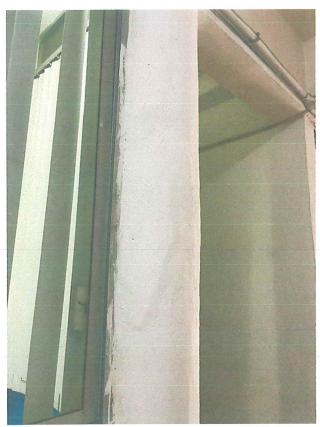
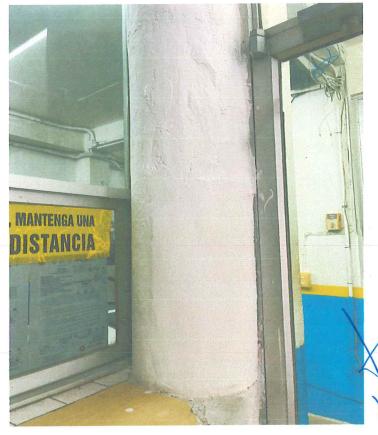
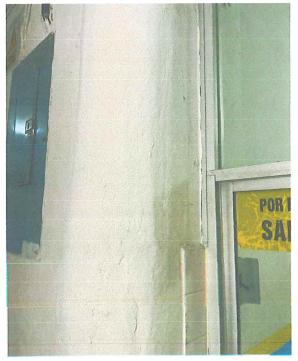
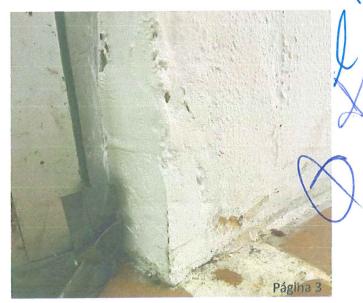
## EVIDENCIAS DEL DEPARTAMENTO DE RECURSOS HUMANOS Y FINANCIEROS:

INCIDENCIA SUBSANADA	ÁREA DONDE SE ENCONTRABA	DESCRIPCIÓN
99-DIVERSAS (FALTA DE MANTENIMIENTO A PAREDES Y TECHO	RECURSOS HUMANOS Y FINANCIEROS	GRIETAS PROFUNDAS EN AMBAS COLUMNAS DE LA ENTRADA DEL DEPARTAMENTO DE RECURSOS HUMANOS Y FINANCIEROS.
07-ESCALERAS SIN PROTECCIÓN ANTIDERRAPANTE	ENTRADA PRINCIPAL DEL EDIFICIO	ROTURA Y DESPRENDIMIENTO DE LA GOMA ANTIDERRAPANTE DE LAS ESCALERAS DE LA ENTRADA DEL EDIFICIO.
99-DIVERSAS (FALTA DE MANTENIMIENTO A PAREDES Y TECHO	RECURSOS MATERIALES Y SERVICIOS GENERALES	GRIETAS PROFUNDAS Y DESPRENDIMIENTO DE TECHO EN LA ENTRADA DEL DEPARTAMENTO DE RECURSOS MATERIALES Y SERVICIOS GENERALES
99-DIVERSAS (FALTA DE MANTENIMIENTO	PLANEACIÓN	GRIETAS EN LA PARED SUPERIOR DE LAS 2 ÁREAS DE LA DIRECCIÓN , COLUMNA Y TECHO AGRIETADOS.

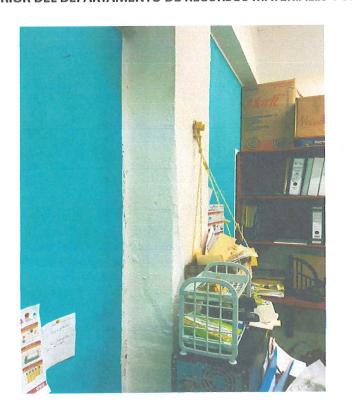
# EVIDENCIAS DEL INTERIOR DEL DEPARTAMENTO DE RECURSOS MATERIALES Y SERVICIOS GENERALES:

A PAREDES Y TECHO)		
99-DIVERSAS (FALTA DE MANTENIMIENTO A PAREDES Y TECHO)	RECURSOS MATERIALES Y SERVICIOS GENERALES	GRIETAS EN LA COLUMNA, SUPERIORES A 3
